Caracterización Acústica de las salas Cinematográficas del Centro Cultural  
Universitario de la UNAM

Dr. Santiago Jesús Pérez Ruiz, M. en I. Antonio Pérez López.  
México DF, diciembre de 2011

Informe Técnico

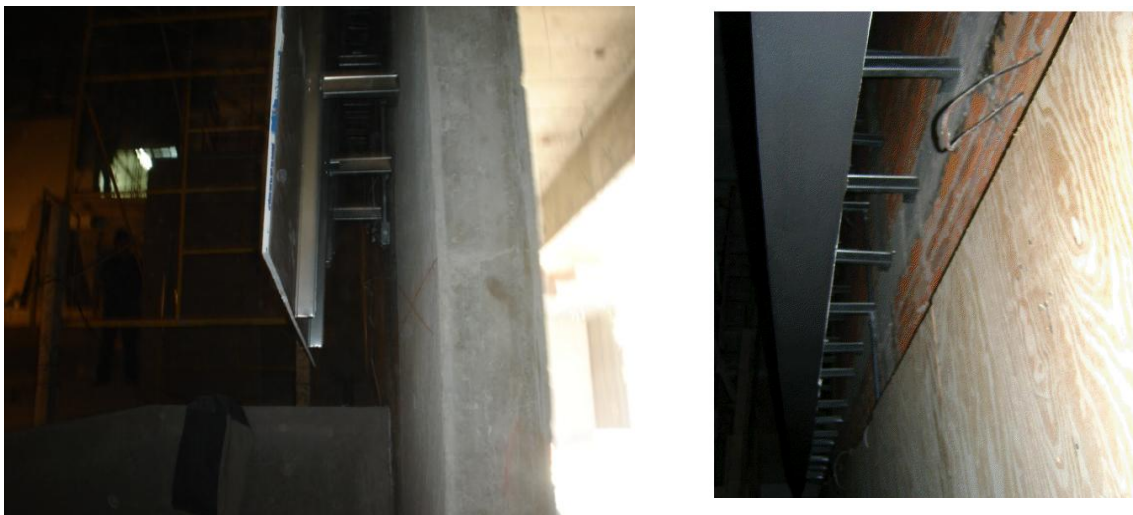
*Figura 1.- Montaje utilizado para la colocación del plafón.*

En la figura 1, se muestra el anclaje empleado para el montaje del plafón en la parte superior de las paredes de las salas, esto puede ser una de las causas por las cuales la transmisión de la vibración a través del muro se facilite, haciendo que el aislamiento sonoro entre las dos salas se reduzca. En la misma figura se muestran los soportes de sujeción del plafón al muro que actúan como trayectorias mecánicas (puentes) para la transmisión de la vibración del muro al plafón, esto hace las veces de acoplador y permite que la vibración transmitida a través del muro divisorio se traduzca en sonido radiado por el plafón.

- I. Hay que aumentar la absorción en cantidades significativas para ajustar el tiempo de reverberación. La absorción adicional difícilmente puede colocarse sobre el recubrimiento actual.
- II. El aislamiento que proporciona el muro divisorio se reduce debido al montaje del actual recubrimiento (Plafón y su recubrimiento), ya que introduce trayectorias que facilitan que la energía de vibración se transmita de una sala a la otra.
- III. La colocación del sistema de sonorización requiere montajes y características especiales [4] que hacen que no se pueda colocar en el plafón del recubrimiento actual.

Por todo lo anterior, la recomendación que se desprende, por las diferencias tan grandes entre lo deseado y lo que se tiene actualmente, es: desmontar completamente el recubrimiento actual y sustituirlo por otro que permita lograr tanto las exigencias que requiere el sistema THX, como que las salas puedan operar simultáneamente.

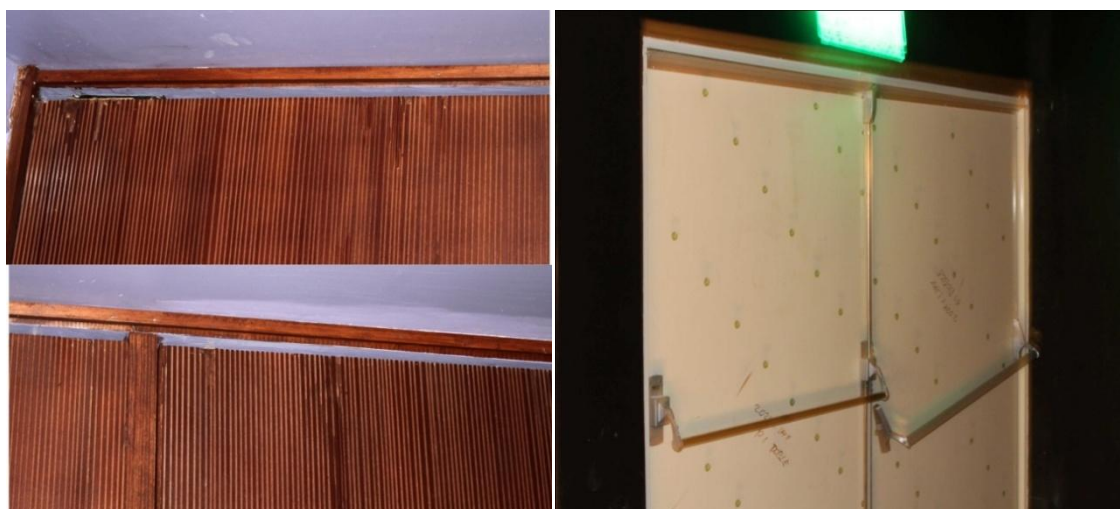
Otro aspecto que quedo de manifiesto en estas inspecciones preliminares, fue el relacionado con las puertas, tanto las de acceso principal como las de salida de emergencia. En todas se carece de un diseño adecuado que garantice el sello necesario para evitar filtraciones de sonido; los marcos de las puertas son de diseño convencional y no tiene la forma escalonada que se requiere, tampoco se colocaron sellos apropiados y además las puertas de acceso a las salas no son lisas sino onduladas, lo que dificulta aún más lograr el sello necesario. En resumen, el aspecto general de las puertas denota una construcción e instalación deficiente y descuidada. En la figura 2 se muestran detalles que ilustran el hecho.

*Figura 2.- a) Detalle del exterior de las puertas de acceso a las salas cinematográficas, donde se puede observar las ondulaciones en la superficie que impiden el sello perimetral de la puerta y b) Detalle de una puerta de emergencia.*

El problema que se indica en el párrafo anterior no es de ninguna manera menor, ya que si las puertas no proveen el sello necesario, es posible que existan filtraciones importantes de sonido de una sala a la otra, o del exterior hacia el interior de cualquiera de las dos salas cinematográficas.

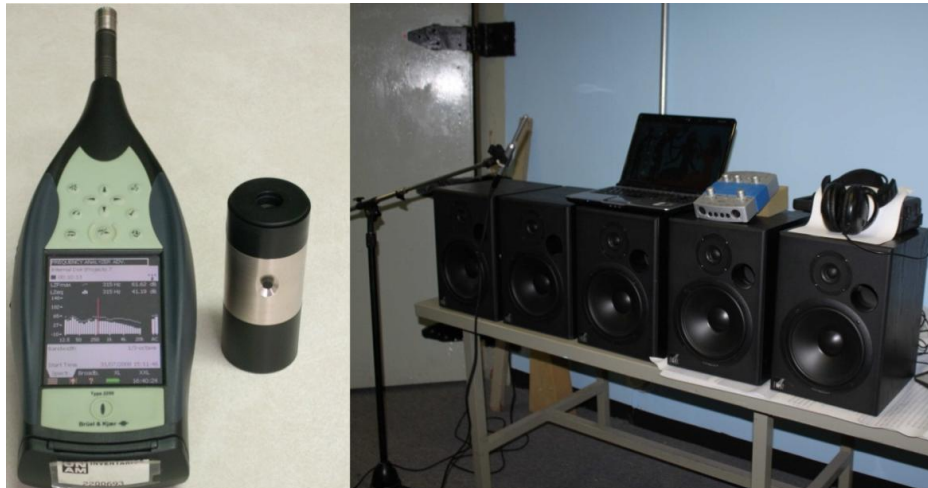
Para las mediciones se utilizó el equipo que se muestra en la figura 3 y que consiste en:

- 1 Sonómetro-analizador de mano, clase 1, marca B&K, tipo 2250.
- 1 Calibrador de micrófonos, marca B&K, tipo 4230.
- 5 Cajas acústicas auto-amplificadas, marca EVENT, modelo TR8.
- 1 Micrófono de condensador, marca BEHRINGER, modelo ECM 8000.
- 1 Interfaz de audio, marca TASCAM, modelo US-122.
- 1 Laptop, marca HP, modelo Pavilion.
- Programa de procesamiento de cómputo, marca MATLAB.
- Varios cables, conexiones, Tripies, etc.

Figura 3.- Equipo utilizado en las mediciones.
